3. H23年1月10日～12日「岩手・宮城内陸地震現地調査」参加報告

坪田 邦治

1. はじめに

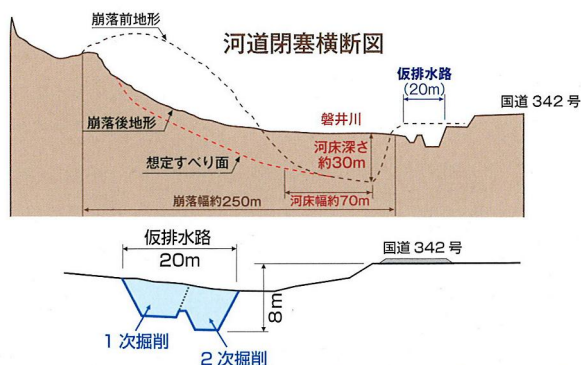
図-2 崩壊断面の解説図⁴⁾ (東京ドーム1.4倍程度の体積)

一関市市野々原地区では、磐井川右岸側の斜面で長さ600m、幅400mの崩壊性地すべり(崩壊土砂量:約173万m³)が発生し、磐井川の河道を閉塞した(写真-1)。地すべりが発生した場所周辺の地質は砂岩となっており、流れ盤で地すべりが発生したと考えられている⁴⁾。

発生位置: 磐井川・北上川の合流点から約40km地点
 発生規模: 幅約200m、堰止長約700m、深さ25~30mの渓谷を閉塞崩落
 土砂量は173万m³、3つの地すべりブロックが滑動
 湛水面積: 約20万m²(今回の地震で発生した湛水池のうち最大級)
 湛水量: 179万m³(今回の地震で発生した湛水池のうち最大級)

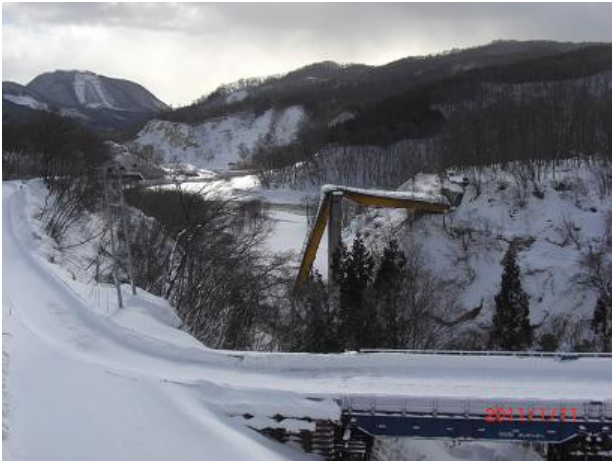
写真-7 現在の祭時大橋（この状態で保存されるとのこと）
（手前は、仮設の祭時大橋）

国道 342 号祭時大橋は、今回の地震により「落橋」という橋梁被害の中で、最も深刻な被害を受け、過去に類を見ない落橋の形態となりました。

- ①A2 橋台と P2 橋脚の約 11m 程度の移動
- ②A1 橋台パラペットの破断と後方への約 4m の移動
- ③P1 橋脚の 3 分割による崩壊
- ④主桁の破断と落橋

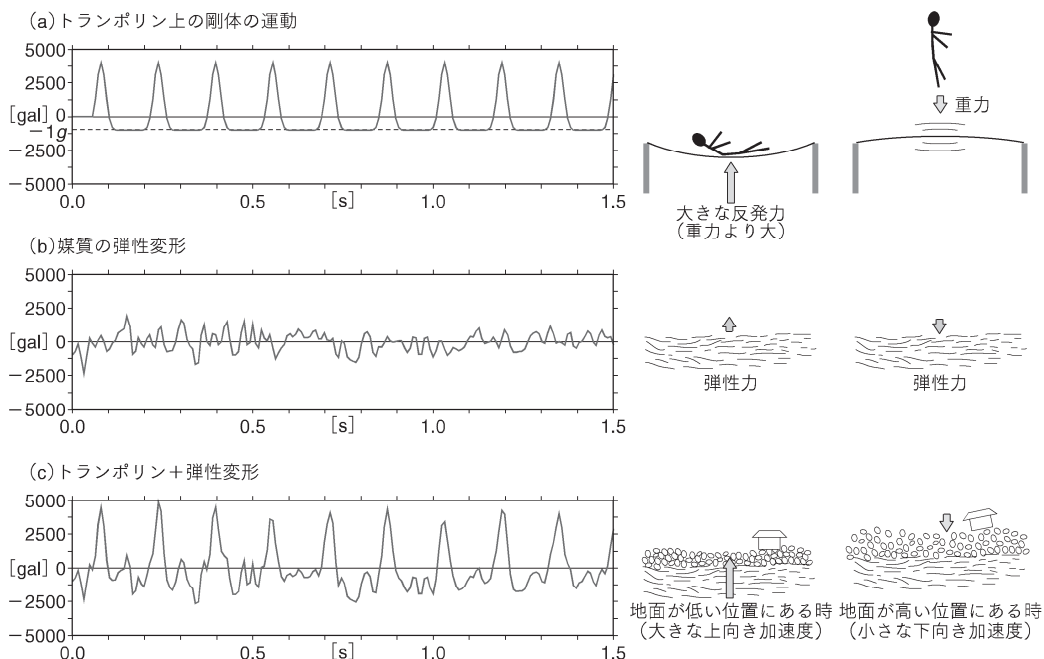
引用図-2¹⁾ (a) トランポリン上の剛体運動を単純化したモデル. (b) 媒質の弾性変形. (c) トランポリン上の剛体運動と媒質の弾性変形との和. KiK-net 一関西観測点で記録された地表加速度上下動の特徴(振幅と周期の非対称性)をよく再現している.

①今回観測された非対称な地震動は、トランポリン上で跳ねている物体の運動に類似していることから、青井らはこの現象を説明するためにトランポリンモデルを提唱した。
②物体がトランポリンから反発力(>1g)を受けている時間は短いとその力は大きく、逆に、宙に浮いて重力加速度(1g)による下向きの力のみを受けて自由落下している時間は長い。その挙動は振幅と周期という2つの非対称性をもつ上に、下向きの加速度が概ね1gで頭打ちするという点でも、観測事実とも整合的である(引用図2(a)).
③弾性体がトランポリンのような挙動を示す理由として、表層付近の地盤が大加速度の入力により弾性限界を上回る張力場にさらされて、媒質が破壊されたり伸張クラックが生じたりすることにより、部分的に粒状体的な性質をもつことが考えられる。側面と底面を拘束された粒状体(たとえ

ば砂箱)は、上向きの加速に対しては固まりとして振る舞い、弾性的な性質をもつ。一方、下向きの加速に対しては、その加速度が小さい場合においては上向きの場合と同様な振る舞いが期待されるが、その加速度が重力加速度を超えると、もはや固まりとして振る舞うことができず、砂同士の相互作用が極端に小さくなり、粒状体的な振る舞いが卓越する。もちろん、強震動時の表層媒質は、完全に粒状化するわけではないため、弾性的な振る舞い(引用図2(b))と粒状体的な振る舞い(引用図2(a))の中間的な振る舞い(引用図2(c))となると考えられる。
④引用図2(c)に示すトランポリンモデルによる模擬波形は、次ページの観測波形の拡大図の性質をよく再現している

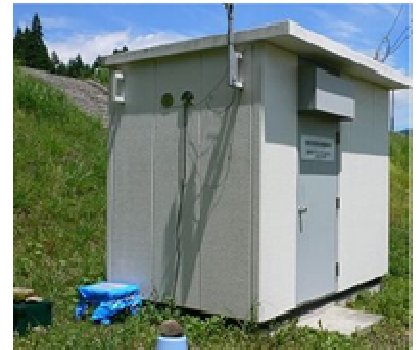
引用図-6 一関西地震計設置位置と観測小屋¹⁰⁾

(地震計埋設深度: 地表部, GL-260m)

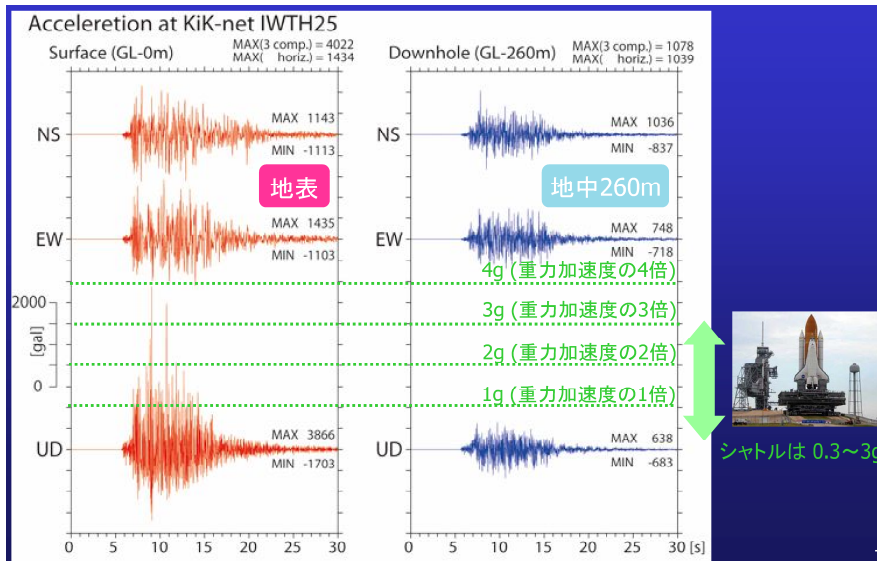
引用図-4 一関西における強震動¹¹⁾

* 左の図には, シャトル打ち上げ時の加速度が記載されているが, 4Gの大きさが理解できる。
